GRANÁTOMETNÉ PUŠKY S KŘESADLOVÝM ZÁMKEM – PRŮZKUM A RESTAUROVÁNÍ PO POŽÁRU

Petr Vaníček

Technické muzeum v Brně, Metodické centrum konzervace

GRENADE LAUNCHERS WITH FLINTLOCK – SURVEY AND RESTORATION AFTER FIRE

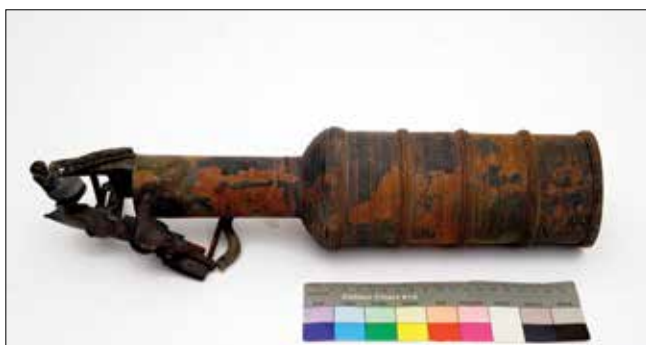
Obr. 3. Granátometná puška Z 11, poškozená hlaveň, stav po požáru. Foto Eva Řezáčová / Grenade launcher Z 11, damaged barrel, condition after the fire. Photo Eva Řezáčová

Důsledkem působení ohně, došlo ke značné degradaci obou zbraní. Vysoká teplota při požáru, která dosahovala hodnot nad 700 °C (lokálně až o několik set stupňů více), společně s působením zplodin hoření měla za následek nevratné změny na organických i anorganických materiálech granátometů. Dřevěné pažby zcela shořely, přičemž se dochovaly pouze kovové části ve fragmentární podobě. Železné díly byly vyžihány, spojovací šrouby byly prohnuté žárem. U křesadlových zámeků došlo k vyžihání ocílek a všech per vyrobených z kalitelné oceli. Všechny železné díly byly pokryty korozními produkty – jednak okujemi následkem vysoké teploty a sekundární korozí z důvodu hasebního zásahu. Mosazné botky byly rovněž okujeny, ale držely svůj původní tvar. Podrobnějším průzkumem pomocí stereomikroskopu nebyly na zbraních nalezeny žádné signatury.

Všechny díly byly mechanicky očištěny (ručně smirkovými papíry a rotačními kartáči). U součástek z barevných kovů bylo nutné zvolit mikrotryskání jemným abrazivem z důvodu odstranění skvrn v barvě mědi, které vznikly hořením. Stav hlavně granátometu Z 56 neodpovídal stavu na originální fotografii, kde byl povrch leštěný. Kaverny na materiálu byly značně hluboké, aby bylo dosaženo stejného povrchu, bylo by nutné značně hlavě obrousit, a tím pozměnit i její rozměry. Proto byla hlavě čištěna pouze od vnějších korozních produktů a nebyla dále leštěna (obdobně i hlavě Z 11).

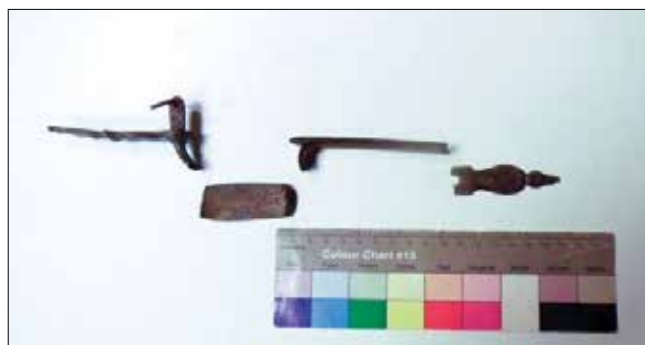
U pušky Z 11 se mosazná zámková protideska rozpadla na čtyři části a mosazná ozdoba hřbetu dnového šroubu hlavně na dva díly. Mosazný lučík Z 11 byl rozlomen na čtyři části. Důvodem rozlomení těchto součástek kování bylo značné zahřátí mosazného materiálu a následující mechanické poškození propadem výstavní vitríny. Zcela chyběla železná spoušť, která nebyla ani na spáleništi dohledána. Rovněž chyběl šroub spodního uchycení hlavně do pažby, stejně tak jako vruty do dřevěné pažby (Obr. 4–6).

Obr. 4. Granátometná puška Z 11, poškozený lučík pušky, stav po požáru. Foto Petr Vaníček / Grenade launcher Z 11, damaged trigger guard, condition after the fire. Photo Petr Vaníček

Dalším krokem byla oprava rozlomených dílů součástek zámkové protidesky, lučičku a ozdobného krytí hřbetu dnového šroubu u granátometu Z 11. Všechny tyto díly byly očištěny výše uvedeným způsobem a pájením natvrdo spojeny stříbrnou pájkou.⁴ Tvar a poloha jednotlivých dílů byla dána podobou každého lomu.

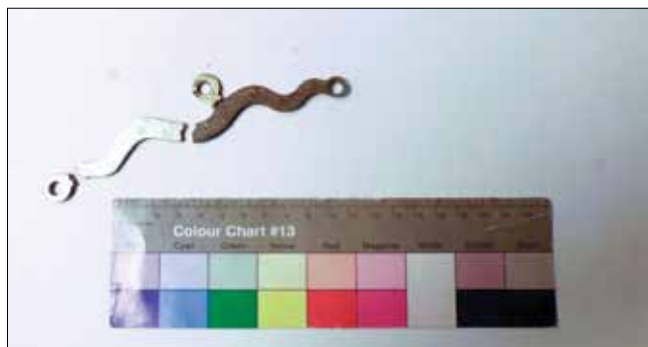
Obr. 5. Granátometná puška Z 11, rozlomená zámková protideska, stav v průběhu čištění. Foto Petr Vaníček / Grenade launcher Z 11, broken backplate of the flintlock, condition during the cleaning. Photo Petr Vaníček

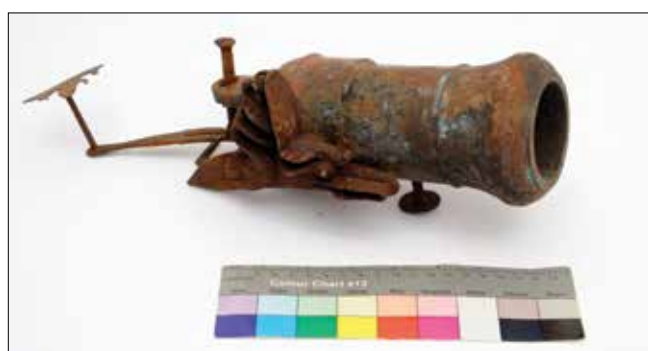
Obr. 6. Granátometná puška Z 56, poškozená hlaveň, stav po požáru. Foto Eva Řezáčová / Grenade launcher Z 56, damaged barrel, condition after fire. Photo Eva Řezáčová

Kovové části granátometu zůstaly po vyhoření pažby ve zkompletované podobě. Všechny spojovací šrouby zůstaly dotažené do příslušných dílů. V celku zůstalo spojení: zámek – hlaveň, hlaveň – spoušťová deska, spoušťová deska – palcový štítek, hlaveň – spodní šroub držení hlavně v pažbě. Křesadlový zámek vyrobený ze svářkového železa a jeho tři péra vyrobená z kalitelné oceli, byla zcela vyžihána, okujena a silně zkorodována. S ohledem na vyžihání pér došlo ke změnám jejich mechanických vlastností (ztráta pružnosti). Hlaveň byla kompletní, bez poškození, ale pokryta vrstvou okují.

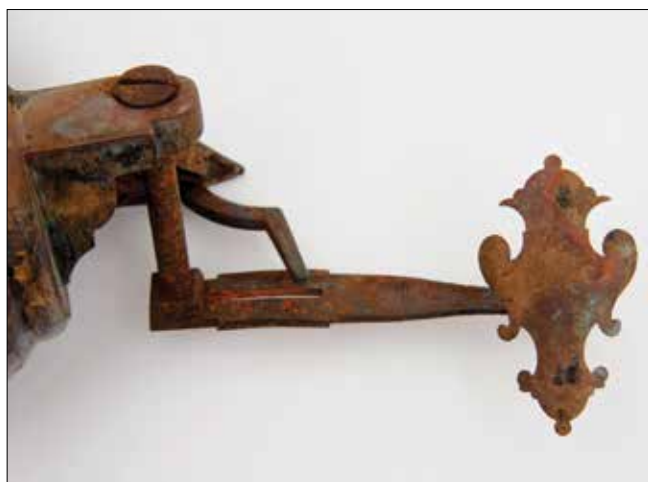
Obr. 7. Granátometná puška Z 56, detail palcového štítku, stav po požáru. Foto Eva Řezáčová / Grenade launcher Z 56, detail of thumb piece, condition after fire. Photo Eva Řezáčová

V první fázi zcela chyběla mosazná botka, mosazný lučík, zadní velký šroub řemene a sada vrutů pro spojení botky a lučíku do pažby. Mosazná botka a lučík byly dohledány později na spáleništi. Jejich stav byl velmi dobrý, bez mechanického a tvarového poškození pouze s okujením povrchu. Mosazný palcový štítek byl kompletní bez většího poškození pouze pokrytý korozní vrstvou (Obr. 7 a 15b).

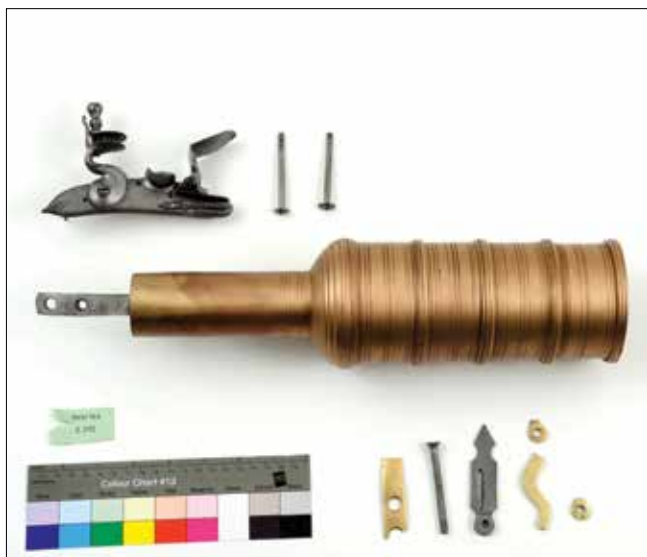
Obr. 8. Hlaveň a zámek granátometu Z 11 po očištění. Foto Eva Řezáčová / Barrel and lock of the grenade launcher Z 11 after cleaning. Photo Eva Řezáčová

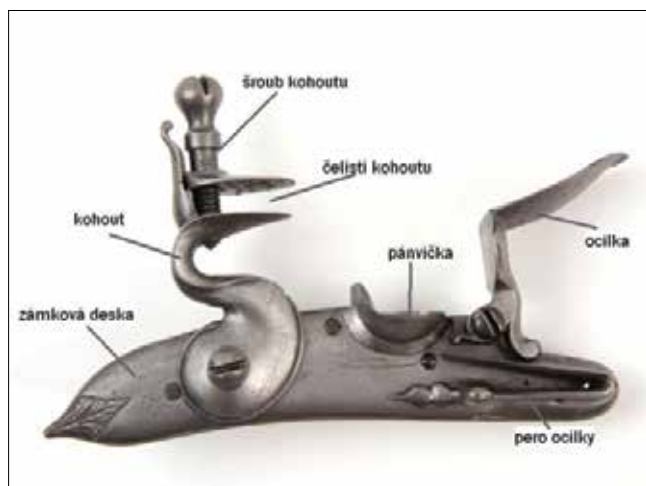
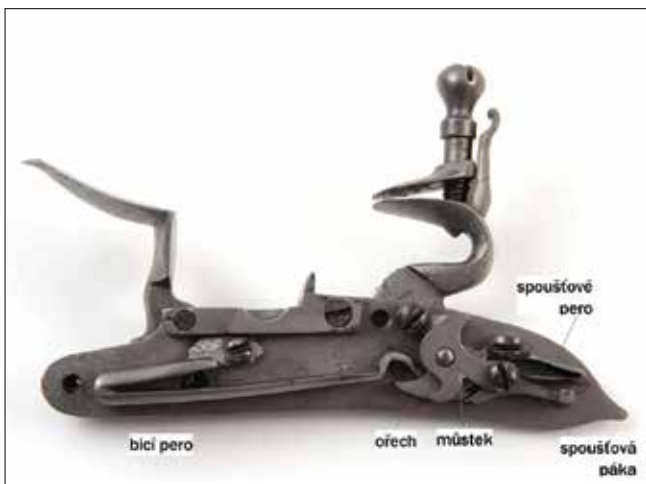
Křesadlové zamky francouzského typu jsou u obou zbraní zhotoveny ze svářkového železa. Bicí, ocilková a spoušťová pera jsou vyrobena z kalitelné oceli (obr. 9 a, b), která byla původně tepelně upravena popuštěním, avšak následně po požáru byla vyžihána.

Obr. 9a. Granátomet Z 11, křesadlový zámek s popisem jednotlivých částí, pravá strana, stav po očištění. Foto Eva Řezáčová / Grenade launcher Z 11, flintlock with description of its parts right side, condition after cleaning. Photo Eva Řezáčová

Obr. 9b. Granátomet Z 11, křesadlový zámek s popisem jednotlivých částí, levá strana, stav po očištění. Foto Eva Řezáčová / Grenade launcher Z 11, flintlock with description of its parts left side, condition after cleaning. Photo Eva Řezáčová

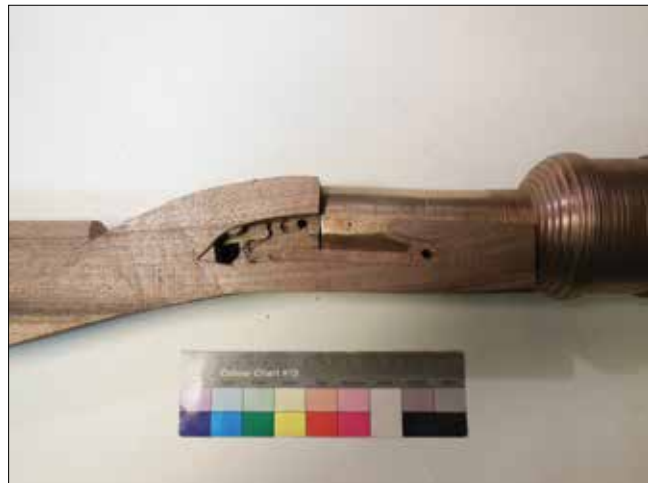
Obr. 10. Průběh zapazbování granátometu Z 11. Foto Petr Vaniček / Progress of installing the grenade launcher barrel Z 11. Photo Petr Vaniček

Po vyřezání přířezu pažby bylo přistoupeno k vlastnímu zapazbě jednotlivých dílů (Obr. 10). Jako první byla fixována hlavě. Postupným zapouštěním hlavně natřenou značící barvou (v oleji rozpuštěný pigment) bylo vytvořeno lože hlavně přesně kopírující její tvar. Následovalo postupné zapazbě botky, křesadlového zámku, spoušťové desky, spouště u obou granátometů. U granátometu Z 11 byla též připevněna zámková protideska a u Z 56 palcový štítek.

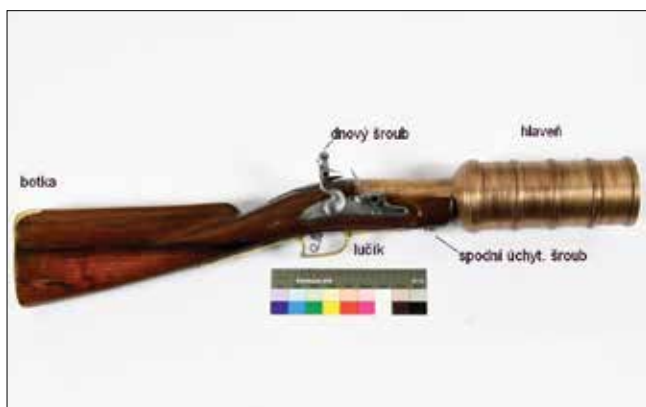
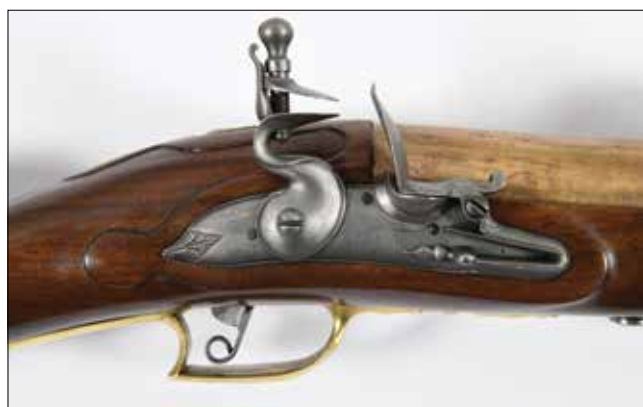
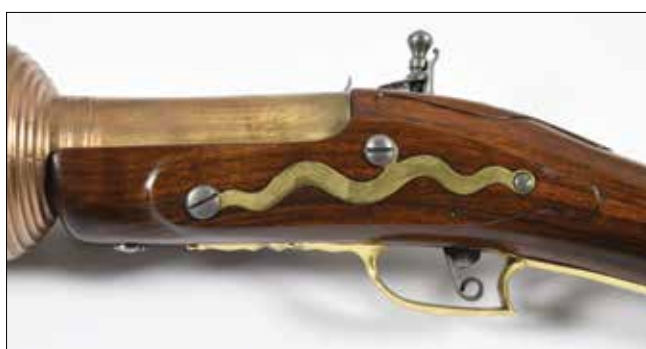
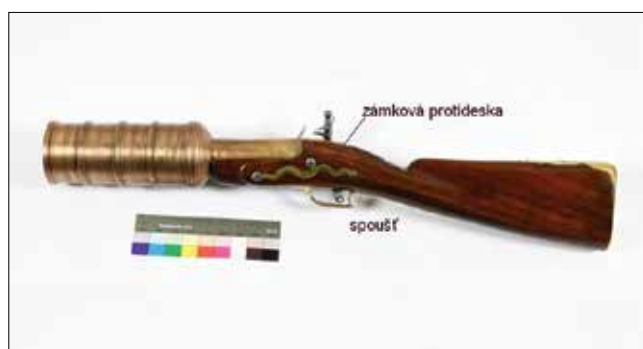
Obr. 11. Granátomet Z 11, výsledný stav po restaurování z pravé strany. Foto Eva Řezáčová / Grenade launcher Z 11, resulting condition after restoration from the right side. Photo Eva Řezáčová

Obr. 12. Granátomet Z 11, detail zapažení křesadlového zámku, stav po restaurování. Foto Eva Řezáčová / Grenade launcher Z 11, detail of installation of the flintlock into the barrel, condition after restoration. Photo Eva Řezáčová

Obr. 13. Granátomet Z 11, pohled na zapažení zámkové protidesky, lučiku a spouště, stav po restaurování. Foto Eva Řezáčová / Grenade launcher Z 11, view of installation of the backplate, trigger guard and trigger, condition after restoration. Photo Eva Řezáčová

Obr. 14. Granátomet Z 11, výsledný stav po restaurování z levé strany. Foto Eva Řezáčová / Grenade launcher Z 11, resulting condition after restoration from the left side. Photo Eva Řezáčová

Po provedení moření a jeho dokonalém zaschnutí byl povrch pažby lehce přebroušen jemnou ocelovou vatou. Následovalo napuštění pažby lněným olejem a jeho vsáknutí do povrchu. V závěrečné fázi bylo přistoupeno k aplikaci šelakové politury na povrch pažby. Tato operace byla prováděna postupným nanášením šelaku po dobu cca 14 dnů (politura je leštěná, nanášená postupně hadrovým klůčkem). Po dokonalém vytvrdnutí šelakové politury mohlo dojít ke kompletaci obou zbraní. Před tímto krokem byly všechny součástky očištěny omytím technickým benzínem. Dále byl povrch všech součástí opatřen protikorozním ochranným nátěrem mikrokrytalického vosku Revax (Obr. 11–16).

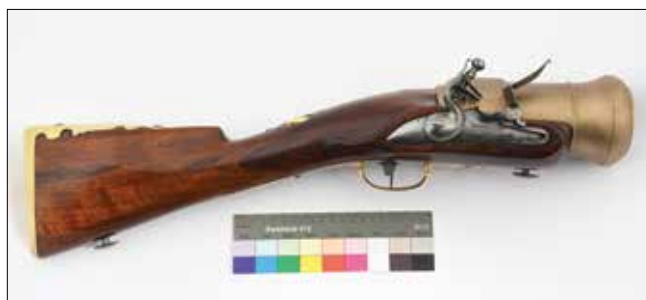
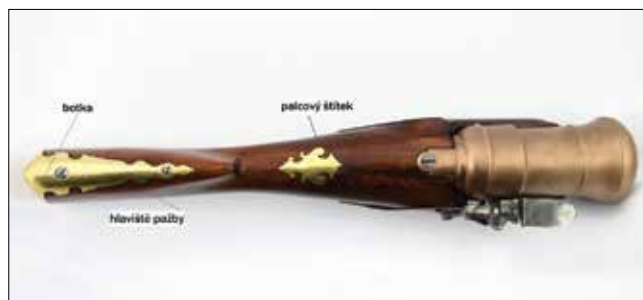
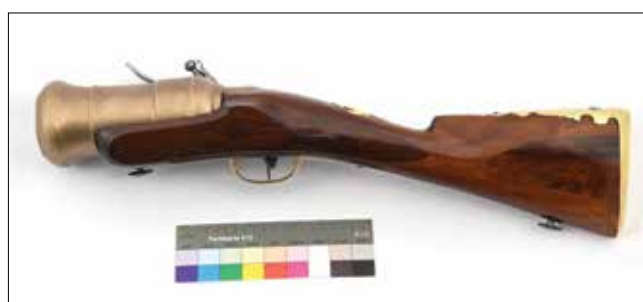
Obr. 15 a. Granátomet Z 56, výsledný stav po restaurování z pravé strany. Foto Eva Řezáčová / Grenade launcher Z 56, resulting condition after restoration from the right side. Photo Eva Řezáčová

Obr. 15 b. Granátomet Z 56, výsledný stav po restaurování, pohled ze shora. Foto Eva Řezáčová / Grenade launcher Z 56, resulting condition after restoration from the top view. Photo Eva Řezáčová

Obr. 16. Granátomet Z 56, výsledný stav po restaurování z levé strany. Foto Eva Řezáčová / Grenade launcher Z 56, resulting condition after restoration from the left side. Photo Eva Řezáčová
