Doplněná plastika
po celkovém zásahu

Dekoratívni zinková plastika Praporečníka z poloviny 19. století je umístěna na Starém zámku Jevišovice, jehož správcem je Moravské zemské muzeum.

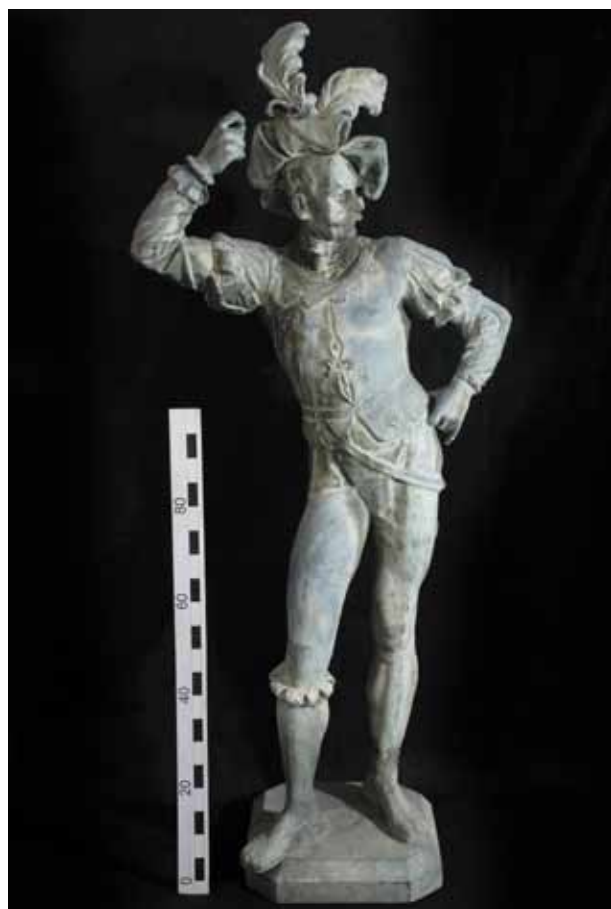
Plastika byla neúplná, s chybějícími částmi (kordík, části korouhve atd.), poškozená prasklinami po celém povrchu dokládajícími neodborné předešlé zásahy (Obr. 1). V rámci konzervátorsko-restaurátorského průzkumu byla provedena analýza SEM-EDX chemického složení slitiny (Obr. 2). Jedná se o zinkovou slitinu obsahující 97,8 % Zn a 2,2 % Pb. Dále byla posouzena mechanická stabilita plastiky a navrženo doplnění chybějících dílů včetně zpevnění a oprav prasklin a zeslabení materiálu.

Stav nekompletní plastiky před zásahem

- Povrch plastiky byl čištěn jemným otryskáváním.
- Staré zásahy bylo nutné odstranit broušením a přepájením.
- K výrobě chybějících částí byla zvolena metoda přesného lití (voskový vytavitelný model). Z voskové směsi byly vymodelovány chybějící detaily (kordík, detail korouhve, mašle, špice žerdi) a odlity ze zinkové slitiny.
- Jednotlivé díly byly spájeny v jeden celek. Pro zvýšení tuhosti sestavy byla použita ocelová kovová výztuha v oblasti podstavce a nohou.
- Pro povrchovou úpravu byl zvolen schválený nátěrový systém základové barvy a matného černého nátěru.

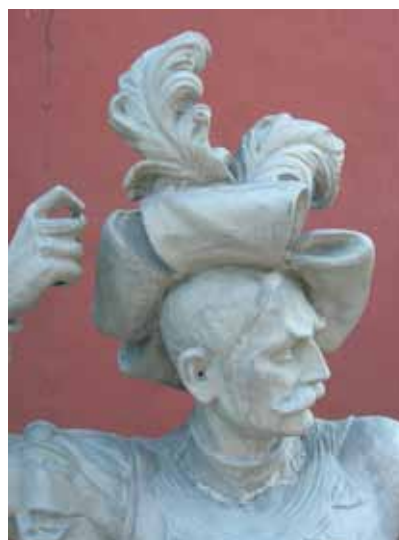
Detail hlavy, krku a klobouku po tryskání

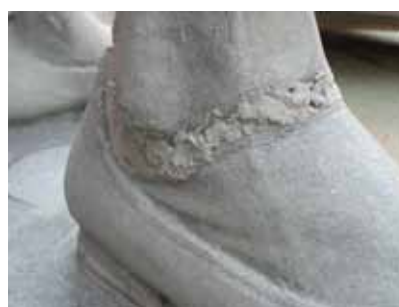
Detail kotníku po tryskání včetně praskliny vzniklé důsledkem neodborného dřívějšího zásahu

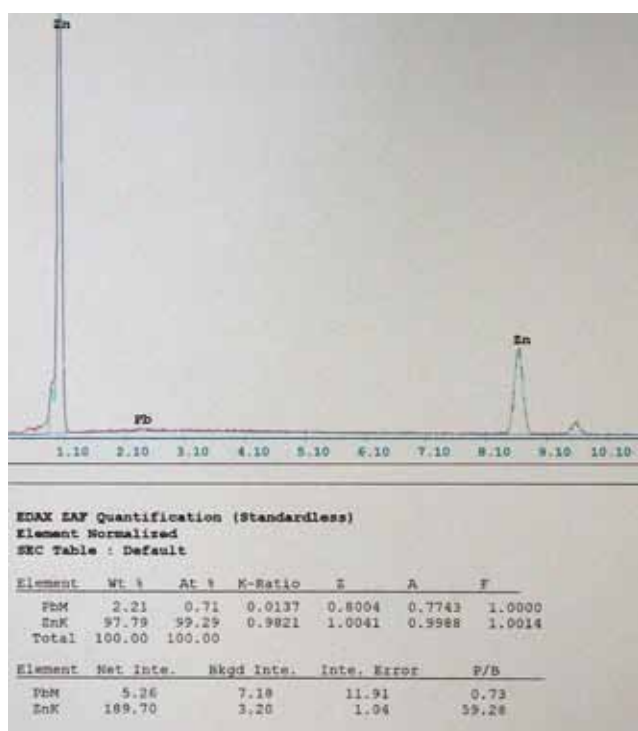
Výsledky plošné analýzy zinkové slitiny (SEM - EDX)

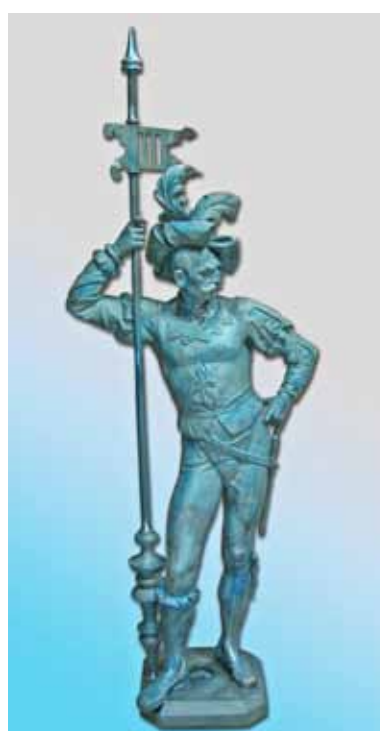
Doplněná plastika ve stavu před finálním nátěrem
