# PRŮZKUM A KONZERVACE VRTULE Z LETADLA FOCKE-WULF 190 METODOU ELEKTROLYTICKÉ REDUKCE

<sup>1</sup> Metodické centrum konzervace, Technické muzeum v Brně

## INVESTIGATION AND CONSERVATION OF THE FOCKE-WULF 190 AIRCRAFT PROPELLER BY THE ELECTROLYTIC REDUCTION METHOD

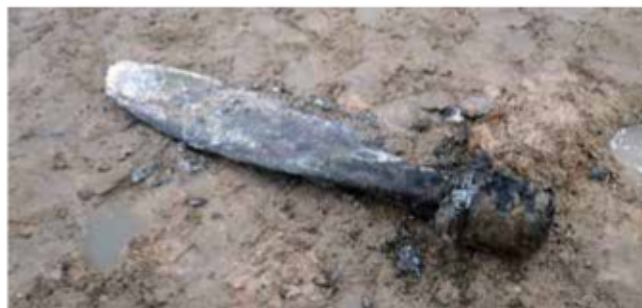
Obr. 1 Nález listu vrtule
