PRŮZKUM A VÝSLEDKY BAREVNOSTI POVRCHOVÝCH ÚPRAV EXTERIÉRU OBJEKTU LIBUŠÍN

Luděk Dvořák

INVESTIGATION AND RESULTS OF THE COLOURFULNESS OF SURFACE TREATMENT OF THE EXTERIOR OF LIBUŠÍN

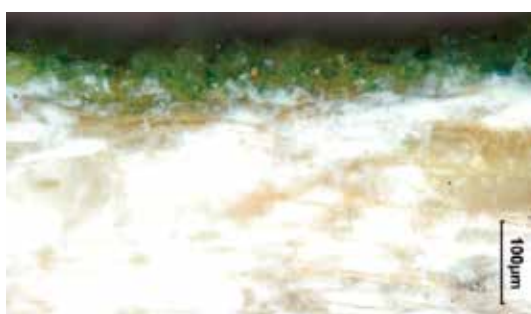
Nábrus B, mikrofoto v bílém odraženém světle, detail

Přímo na dřevě je původní tmavě zelenomodrý nátěr, (bez podkladového nebo izolačního nátěru), zcela penetrující do povrchu dřeva. Na okenních rámech (pod krycí lištou) se místy dochovaly zbytky původní barevnosti pláště budovy. Ten se tam dostal nedopatřením při nátěru roubení – přetažení štětcem...

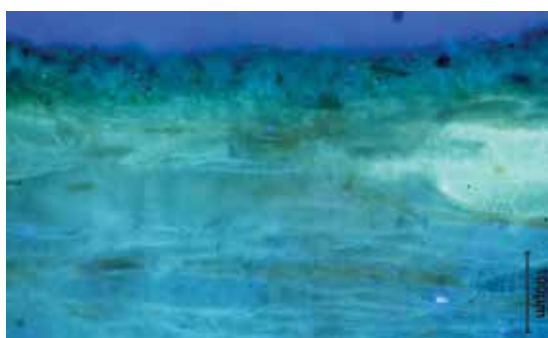
Nábrus B, mikrofoto v bílém odraženém světle, detail

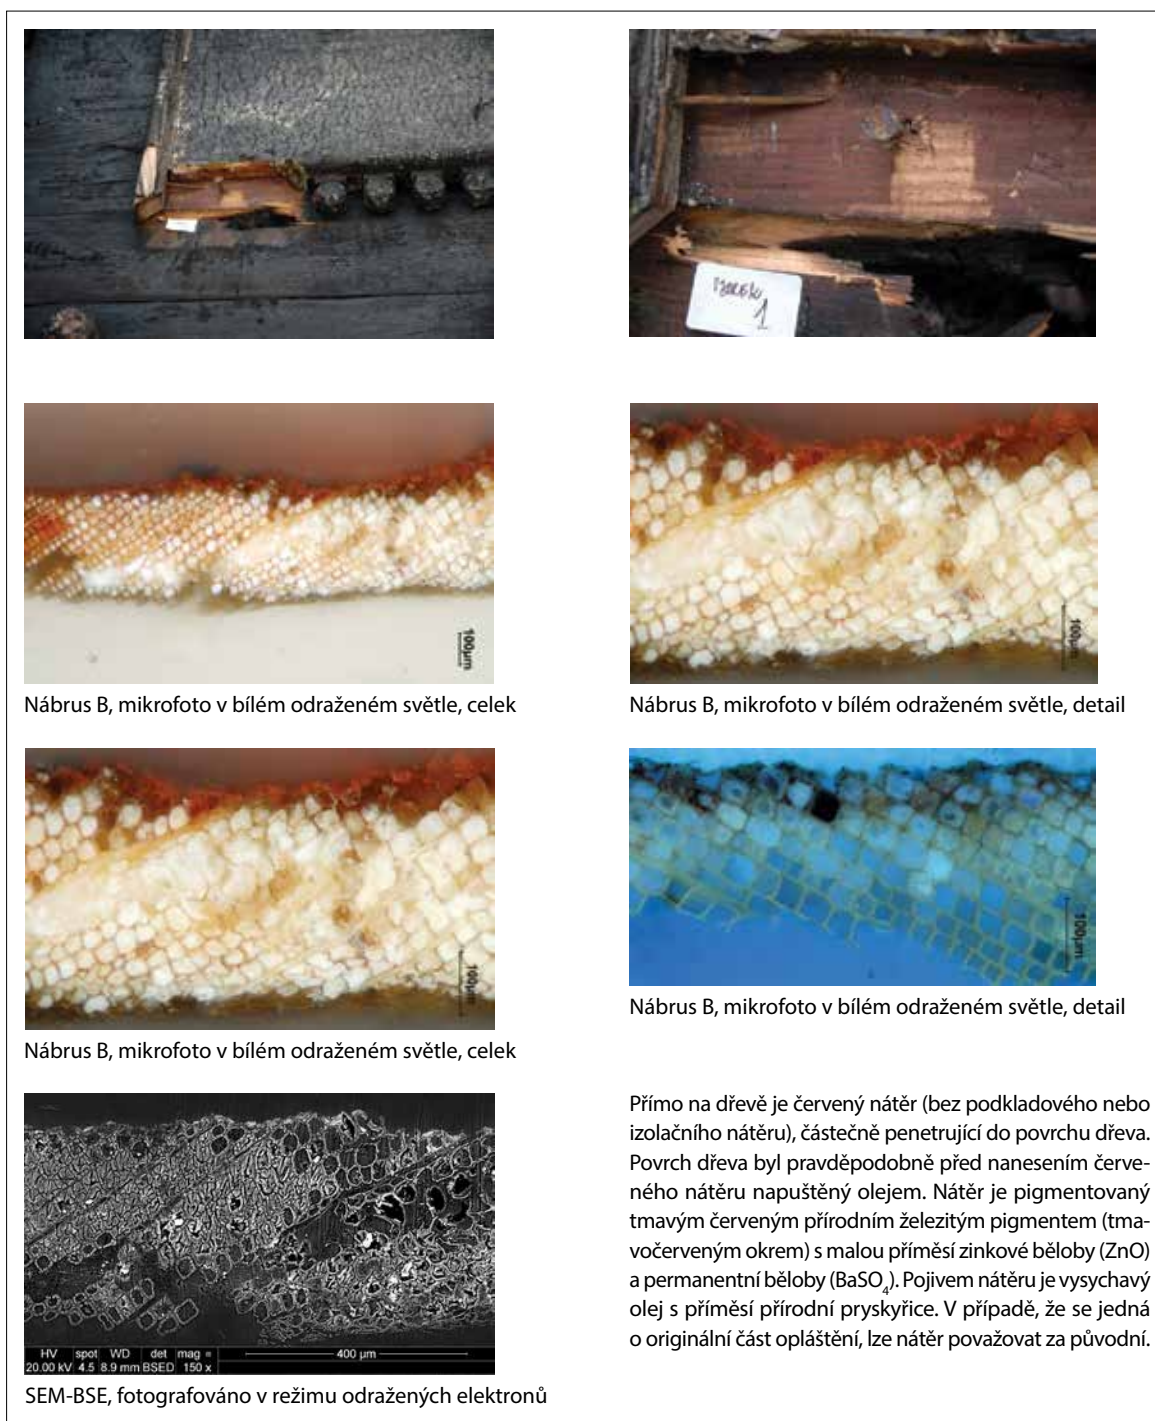
Obr. 2. Výňatek z průzkumu barevných nátěrů z roku 2014 [MATULÍKOVÁ – BAYEROVÁ – BAYER, 2014]. Roubení na hlavním průčelí nad vstupem do jídelny mezi konzolami. Odběr vzorků, průzkum a určení pigmentu / Excerpt from ten survey of colour paints as of 2014 [MATULÍKOVÁ – BAYEROVÁ – BAYER, 2014]. Timbering on the main façade above the entrance to the dining hall between cantilevers. Sampling, survey and pigment determination

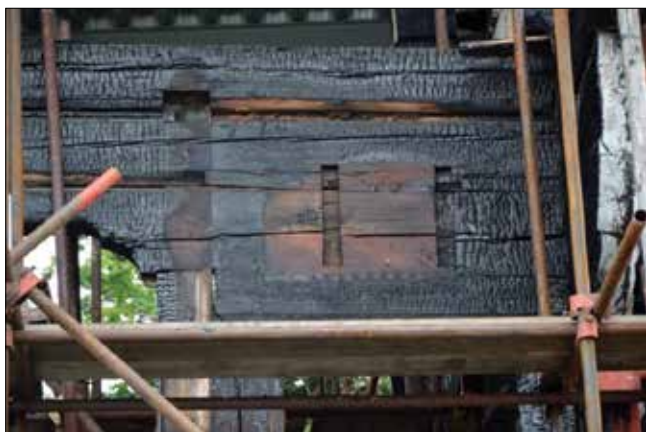
Obr. 3. Roubení nad hlavním průčelím nad vstupem do jídelny. Po odstranění kartuše s malovanými rostlinnými motivy je dobře viditelný původní červený nátěr. Foto Luděk Dvořák
Timbering above the main façade above the entrance to the dining hall. The original red-coloured paint is clearly visible after the removal of the cartouche. Photo taken by Luděk Dvořák

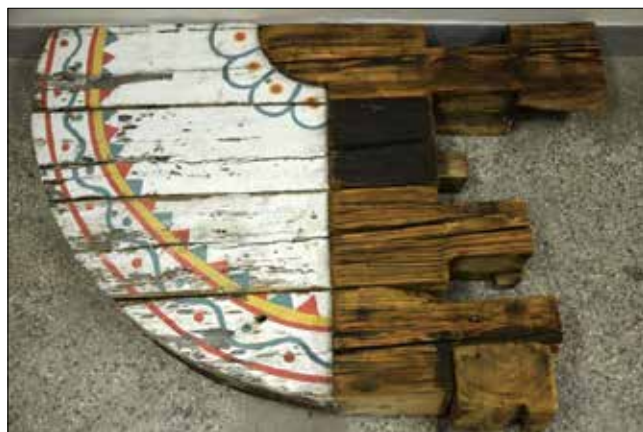
Obr. 4. Levá půlkruhová konzola nad vstupem do jídelny. Foto Luděk Dvořák / Left-hand semi-circular cantilever above the entrance to the dining hall. Photo taken by Luděk Dvořák

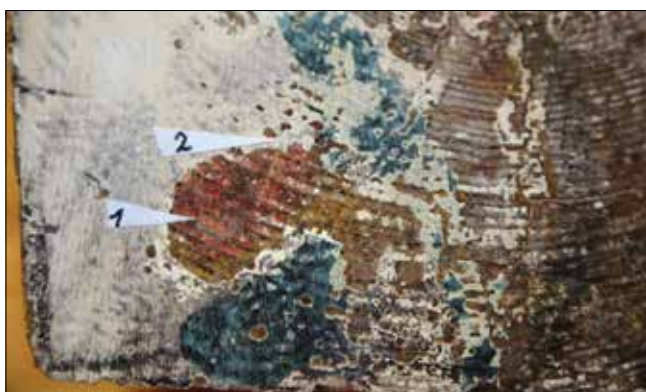
Obr. 5. Detail čela levé půlkruhové konzoly nad vstupem do jídelny. Místa odběru vzorků, která ukázala původní barevnost i původní výmalbu, „2“ viditelné nové (bílé a modré) přemalby od roku 1960 a „1“ je původní olejový nátěr na okrovém podkladu. Foto Luděk Dvořák / Detail of the left-hand semi-circular cantilever above the entrance to the dining hall. Sampling points that revealed the original colour design and decorations, „2“ visible new (blue and white coloured) decorations applied on the top of the original one starting from 1960 and „1“ is the original oil-based paint on an ochre-coloured substrate. Photo taken by Luděk Dvořák

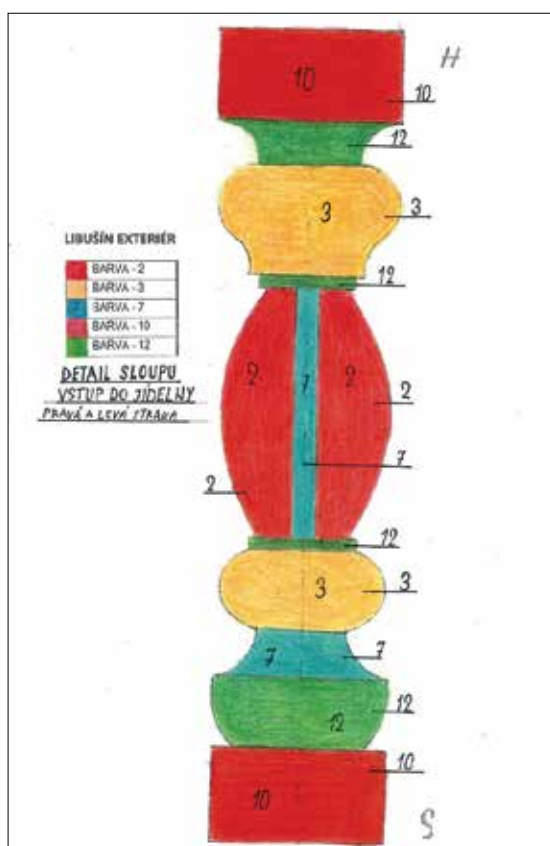
Obr. 9. Finální vzhled sloupu podírajícího půlkruhovou konzolu při vstupu do jídelny. Autor: Luděk Dvořák / Final aspect of a column supporting the semi-circular cantilever at the dining hall entrance. Photo taken by: Luděk Dvořák

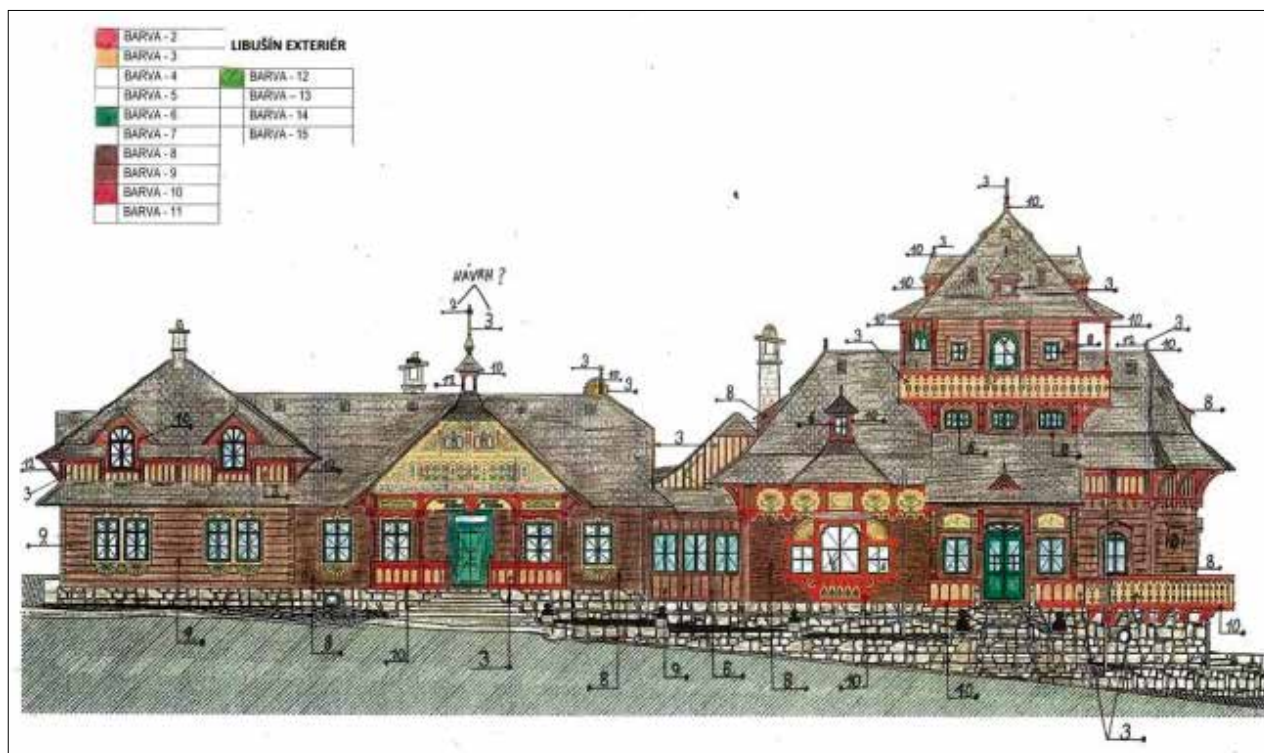
Obr. 15. Finální celkový vzhled pohledové fasády Libušína. Autor Luděk Dvořák / The final aspect of the exposed facade of Libušín. Author Luděk Dvořák

Celkem tedy bylo vybráno devět barevných odstínů na plošnou výmalbu exteriéru objektu Libušín, jako je plášť budovy, vynášecí konzoly, konstrukční rámy zábradlí, sloupy. Dále bylo vybráno devět barevných odstínů na výmalbu jednotlivých prvků exteriéru budovy Libušín, jako jsou rostlinné a geometrické prvky částí oken a malovaných štítů. (Obr. 12, 13, 14, 15)
