FORUM / 2019 / ROČ. IX / Č. 2

RESTAUROVÁNÍ FRAGMENTU LITINOVÉHO ZÁBRADLÍ MÍSTODRŽITELSKÉHO LETOHRÁDKU V KRÁLOVSKÉ OBOŘE V PRAZE

Jan Růžička

RESTORATION OF A FRAGMENT OF CAST-IRON RAILING IN THE GOVERNOR'S SUMMER RESIDENCE IN THE ROYAL GAME RESERVE IN PRAGUE

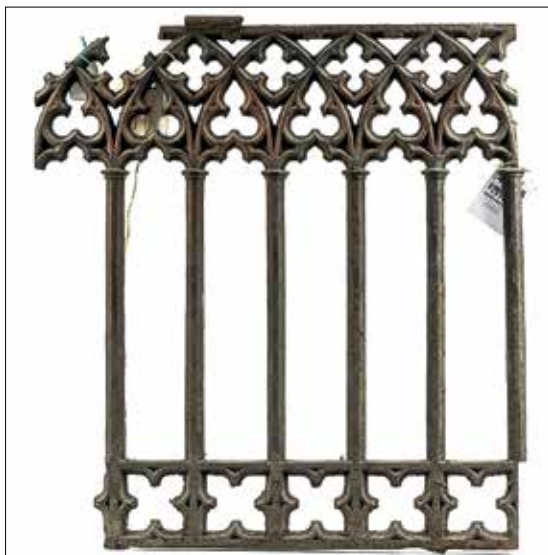
Dochovaný fragment (Obr. 1a) tvoří jedno asymetrické pole, jež oběma stranami navazuje na sousední totožné segmenty a celek tak tvoří nízké litinové zábradlí. Dole byla jednotlivá pole osazena do lišty ve tvaru U a nahoře kryta madlem s přibližně obdélníkovou drážkou (Obr. 1b). Madlo bylo k polím kotveno šrouby se zapuštěnou hlavou bez drážky s maticemi. Fragment byl součástí zábradlí Místodržitelského letohrádku v Královské oboře (Stromovce) v Praze. Zábradlí je provedeno v novogotickém stylu, kdy typově vychází z okna s kružbou. Kružba je tvořena opakujícími se motivy trojlístů, na koso stavěných čtyřlístů a vzájemně se překrývajících lomených oblouků. Pruty zábradlí jsou ukončeny hlavicemi podpírajícími trojlaločné oblouky, avšak postrádají patky. Spodní pásový dekor je tvořen vodorovně položenými opakujícími se čtyřlísty. Dekorativní pojetí zábradlí vychází z prvků použitých na fasádě letohrádku. Hmotnost fragmentu je 55 kg.

Obr. 1a. Fragment litinového zábradlí Místodržitelského letohrádku v nálezovém stavu / Fragment of the cast-iron railing of Governor's Summer Residence in Prague before restoration

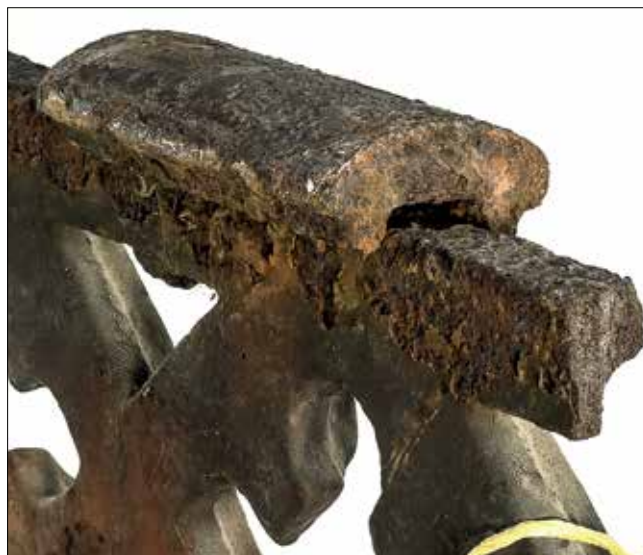
Obr. 1b. Dochovaný zbytek madla zábradlí / Small part of the original handle

zábradlí zbyl pouze malý kousek. Dále je ulomen jeden horizontálně položený čtyřlíst v dolní části. Při jaké příležitosti došlo k zásadnímu narušení segmentu zábradlí, není možné z charakteru poškození určit. U odlomeného madla mohlo jít o nárůst korozních produktů v úzké mezeře pod madlem a vodorovným břevnem, ale madlo mohlo být ulomeno i záměrně hrubým zacházením. Ulomení částí dekoru může souviset s demontáží pole.

Model pro chybějící madlo byl vyroben z MDF desky upravené na příslušný rozměr: plochou lať. Tento materiál byl zvolen, jelikož je homogenní, vyrobená lať se minimálně kroutí a snadno se frézuje. Spodní profil madla byl předfrézován ruční horní frézou rovnou drážkovací frézou do tvaru U. Následně byly stěny U zkoseny úhlovou frézou se sklonem 15° (Obr. 5b). Konkávní vybrání na stranách spodního profilu madla bylo provedeno půlkulatou stopkovou frézou. Horní oblý profil madla zábradlí byl nahrubo ručně ohoblován hoblíkem mackem,

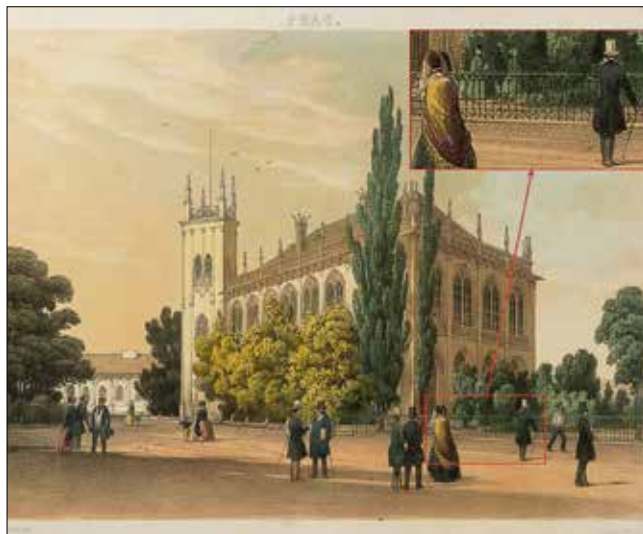
Obr. 2b. Nejstarší dochované vyobrazení litinového zábradlí, František Xaver Sandmann, kolem 1840, zdroj: Muzeum hlavního města Prahy, archiv / The oldest display of cast iron railing, František Xaver Sandmann, around 1840, source: Muzeum hlavního města Prahy, archive

slavnost, kvůli které pravděpodobně došlo k úpravě dispozice nádvoří: ke skleníkům (zřízeny pravděpodobně 1814) byly přistavěny sloupové sítě bohatě ozdobeny květinami [VACEK, 1925]. Situaci po roce 1840 ukazuje Obr. 2b, který je zároveň nejstarším dochovaným vyobrazením litinového zábradlí. Od poloviny 19. stol. se rozsah prací na původně loveckém zámečku omezil pouze na údržbu, vyjma stržení oborní zdi a sloučení okolních prostor označovaných jako Štěpnice s oborou, jednoho celku pod názvem Baumgarten. Tento výraz označuje spíše zahradu či sad, ovšem nevhodný překlad tohoto slova do češtiny dal vzniknout dnešnímu názvu Stromovka [VACEK, 1925].

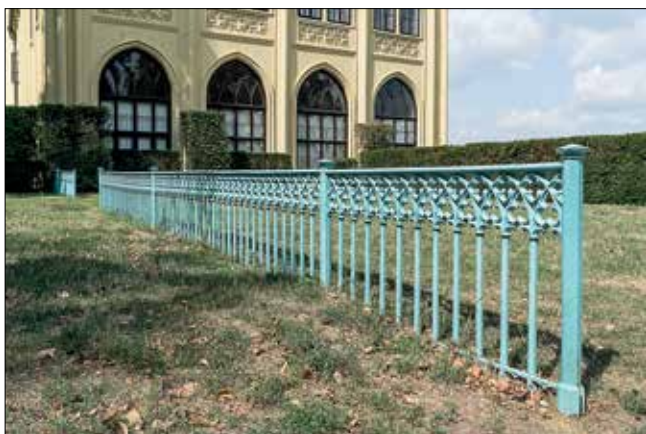
Obr. 2c. *Současná podoba zábradlí: srpen 2018, terasa z jižní strany, asi 3 pole v popředí doplněná 2016/2017 / Present condition of the railing: August 2018, terrace from the south, probably 3 panels in the foreground supplemented 2016/2017*

dojet těžkou technikou, bylo vyjmuto několik segmentů zábradlí. Ty už se na své místo nevrátily, a zábradlí tedy dnes postrádá střední část na jižní straně. Jedno z polí, poškozené a určené do šrotu, bylo v roce 1995 získáno do sbírek NTM – stalo se restaurovanou památkou. Mezi lety 1995–2016 byla provedena rekonstrukce zábradlí in situ s doléváním segmentů firmou miVAL slévárna Pardubice. Koncem roku 2016 proběhla další oprava zábradlí, kdy byly dolity asi tři segmenty. Během oprav byla také dolita chybějící madla a svařeny uvolněné kusy. K zábradlí existovaly dřevěné rozkládací modely sloupků, modely madla a jednoho segmentu z hliníku. Původně byly uloženy pravděpodobně v lapidáriu NM, poté přímo v letohrádku a pak asi v hájence Lesů Praha. Kde se nachází dnes, není jasné. V současnosti je zábradlí v péči Magistrátu hlavního města Prahy, potažmo Lesů Praha zajišťujících údržbu Stromovky. Dozor vykonává Národní památkový ústav v Praze. Nynější podobu zábradlí ukazuje Obr. 2c (na obrázku cca ¼ celého zábradlí).

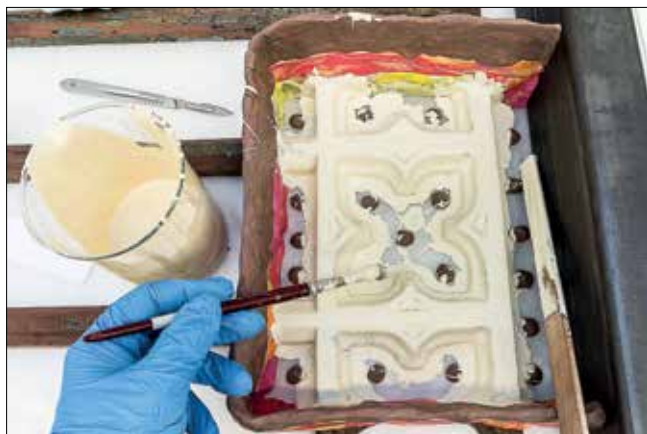
Obr. 5a. Výroba lukoprenové formy pro modely chybějící části dekoru na vhodném místě originálu / Manufacturing of silicone rubber mold for the missing decor parts models in the matching place of the original

Lukoprenová forma pro výrobu modelů chybějících částí dekoru byla zhotovena dvojdílná s prvním výrazně plastickým dílem a druhým plochým (Obr. 5a) na vhodném místě originálu. Šířka dělicí roviny byla 1,5–2 cm, ohrádka a kónické zámky byly vyrobeny z plastelíny. Lukopren 1522 byl nanášen štětcem na originál, separovaný zaschlým nátěrem mýdlové vody, ve třech vrstvách o celkové tloušťce cca 1–6 mm. Druhá vrstva Lukoprenu byla vyztužena armaturou z gázy. Pro plochý díl formy byl ve dvou vrstvách použit pevnější, ale méně viskózní Lukopren 1725. Pro každý díl formy bylo zhotoveno pevné sádrové kopyto silné cca 5 cm, jež tvořilo nezbytnou oporu silikon-kaučukového pláště a umožnilo následně pevné sevření forem při odlévání modelu z pryskyřice. Místa, ze kterých by při lítí pryskyřice nemohl odcházet vzduch,

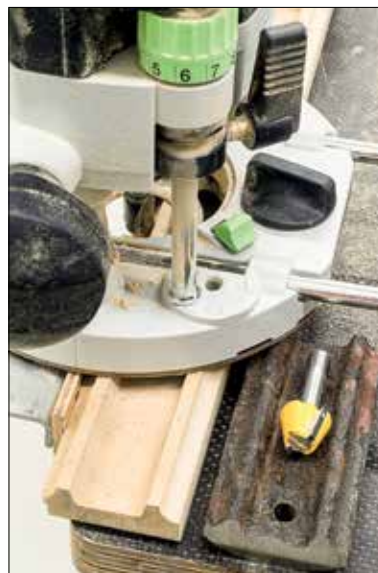
Obr. 5b. Frézování spodního profilu modelu madla podle dochovaného kusu ruční horní frézou stopkovými frézami / Routing the bottom profile of the handle model according to the preserved piece by a plunge router with shaft bits

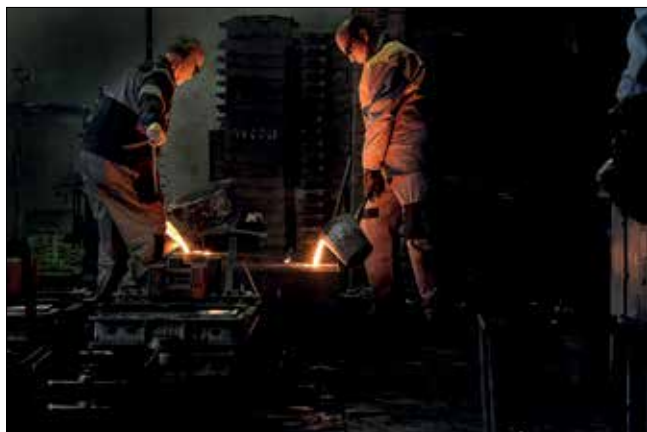
Obr. 5c. Ruční odlévání chybějících kusů firmou Stará Huť s.r.o. do pískových forem v rámech, zdroj: Aleš Svojitka / Manual casting of missing parts by Stará Huť s.r.o. workers into sand molds in frames, source: Aleš Svojitka

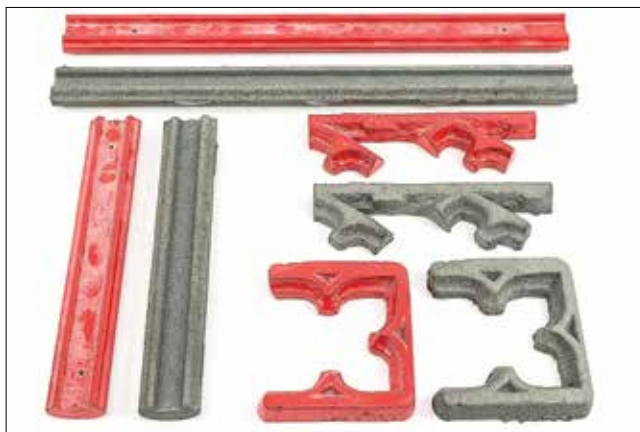
Obr. 5d. Modely zhotovené dle originálu a jejich odlitky po odformování a odříznutí vtokové soustavy / Models and castings after removing from sand molds and cutting off the gating system

dále jemně ručně brusným papírem P60 s kostkou a poté na čisto bez kostky. Obdobně byl upraven spodní profil po frézování tak, aby celek odpovídal originálnímu profilu madla. Čisté rozměry modelu byly zvýšeny dvěma nátěry červené barvy Dulux Universal lesk 8140 a dále tmelením jako v předchozím případě, ovšem zde o celých 1,6 %. Odlévání absentujících částí ze šedé litiny realizovala firma Stará Huť s. r. o., Aleš Svojitka: Obr. 5c. Připravené modely byly ručně zaformovány do pískových forem v rámech. Písek pro vrstvu, která je přímo v kontaktu s modelem, byl volen hrubý, aby výsledná textura odlitku odpovídala povrchu originálu (Obr. 5d).

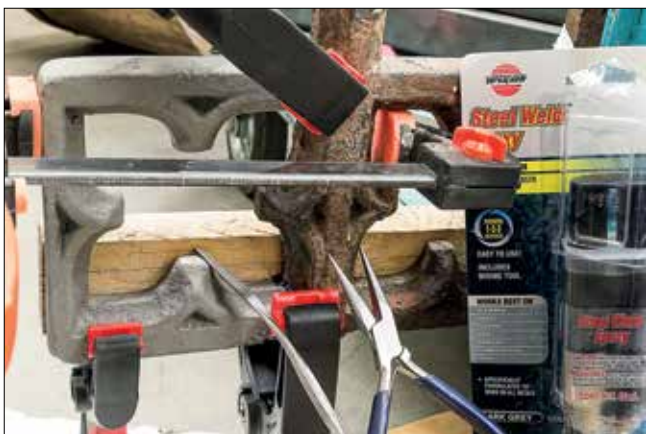
Obr. 5e. Spojení doplněných částí s originálem vysokopevnostním epoxidovým lepidlem / Gluing supplementary parts to the original panel by Steel Weld Epoxy

Hrubé odlitky byly zbaveny pozůstatků vtokové soustavy, dělicí roviny a drobných nedokonalostí vzniklých během procesu formování. Styčné plochy odlitků uražených kusů byly slícovány s plochami na fragmentu zábradlí a slepeny vysokopevnostním lepidlem pro lepení kovů s obsahem kovových pilin Steel Weld Epoxy (Obr. 5e). Prvkem zajišťujícím tuhost spoje jsou čepy z korozivzdorné oceli AISI 304 průměru 6 mm o délce 20 mm. Před lepením byly čepy i doplňované díly očištěny tryskáním a odmaštěny acetonem. Separace ploch byla provedena jednou vrstvou 5% Paraloidu B48N v xylenu, takže spoje je teoreticky možné rozebrat po rozpuštění separační vrstvy (např. acetonem). Lepená místa byla začistěna a dále tmelena dvousložkovým poly-

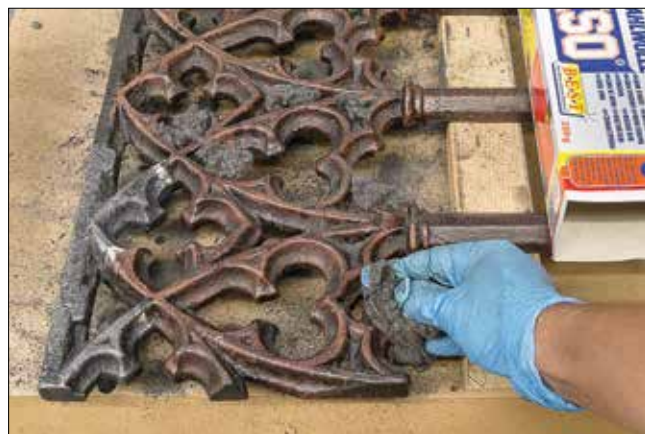
Obr. 5f. Odstraňování nezreagovaných přebytků taninu před druhým nátěrem pomocí ocelové vlny / Removal of unreacted tannin excess prior to second tannin application by steel wool

Přebytky taninu, jež nezreagovaly s povrchem, byly mechanicky odstraněny ocelovou vatou hrubosti 0 (Obr. 5f). Tanátování bylo provedeno dvakrát, a to včetně všech doplněných částí. Ty obdržely tmavý odstín jednotný se stabilizovanými plochami originálu.
