VETERÁN ANEB CO S NÍM? POSOUZENÍ PŘÍSTUPU K UCHOVÁNÍ HISTORICKÉHO VOZIDLA

Martin Mrázek • Sylvie Zouharová Dyková

Technické muzeum v Brně

AN OLD TIMER – WHAT TO DO ABOUT IT? ASSESSMENT OF THE APPROACH TO HISTORIC VEHICLE PRESERVATION

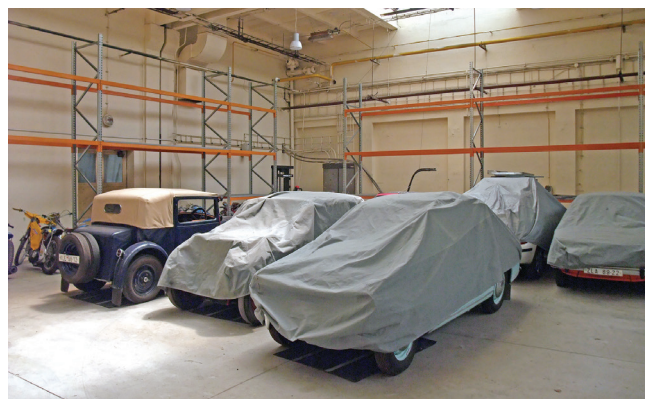
Obr. 1 Ukázka vhodného uložení historických vozidel ze sbírky Technického muzea v Brně v temperovaném depozitáři
An example of appropriate storage of historic vehicles from the collection of the Technical Museum in Brno in a mildly heated depository

V případě rozhodnutí o uložení HV v nálezovém stavu do doby dalšího užívání je nutné v první řadě zajistit zpomalení či zastavení degradačních procesů prostřednictvím vhodného úložného prostoru. Většina HV je konstrukčně složena z kovů, mnohdy dřeva, usně, textilu, skla, gumy, plastů apod., což situaci komplikuje. Následovat by měly další kroky konzervace pro jednotlivé druhy materiálů dle doporučených zásad a postupů. Děje se tak v případě, že instituce nebo jiný majitel HV uvažuje o následném zprovoznění a má odpovídající povědomí o degradačních procesech působících na HV v závislosti na čase. Zásadní je tedy v této fázi nalezení odpovídajícího úložného prostoru či depozitáře (obr. 1).

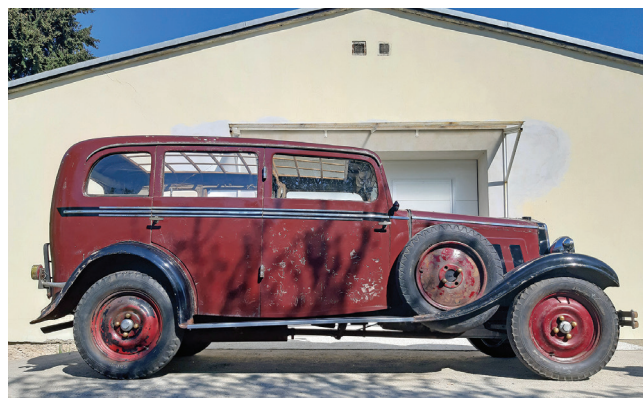
Obr. 2 Celkový pohled, Wikov 35 limuzína / General view, Wikov 35 limousine

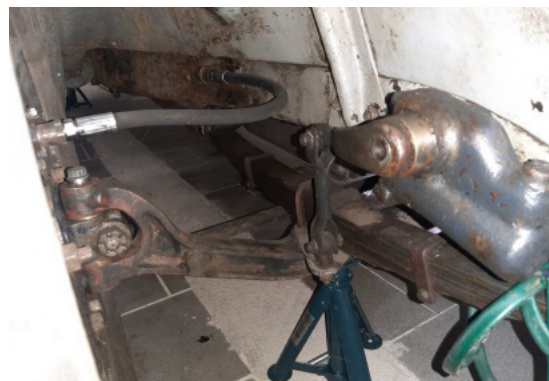
Podvozek: Poměrně zachovalý, brzdy nebyly zkoušeny. Mechanické části, jako čepy, tlumiče, mechanismy brzd, řízení jsou bez zjevného poškození, vůle odpovídá stáří vozidla. Před případným provozováním je nutné jej namazat a zkontrolovat.

Obr. 3 Pohled na přední nápravu a tlumič / View of the front axle and shock absorber

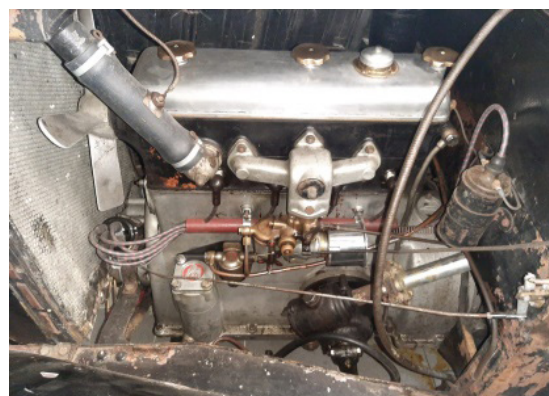
Motor, převodovka a diferenciál: Bez zjevného poškození, vůle na rozvedech minimální, předchozím majitelem byla provedena střední oprava. Motor nebyl nastartován, ale jeví se schopný provozu. Náplň neobsahuje vodu, v případě provozování je nutná výměna. Motor nevykazuje výrazný únik oleje.

Obr. 4 Motor a původní karburátor / Engine and original carburettor

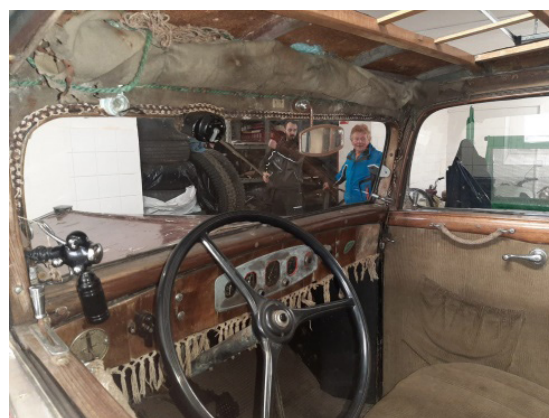
Přístrojová deska: Osazení původní, poškozená vlhkostí. Nutno zakonzervovat, případně zařadit novou desku dle původních materiálů. Jsou zde nepůvodní trásně.

Obr. 5 Přístrojová deska a interiér přední části / Car dashboard and front interior

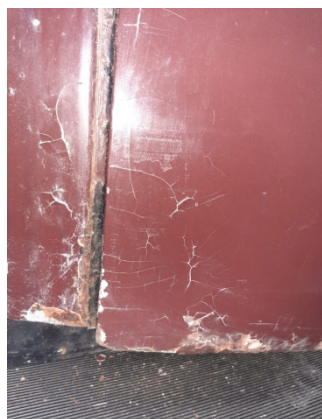
Obr. 6 Detail poškození laku / Detail of damage in the car paint

Povrchové úpravy a lak: Při optickém prozkoumání působí jako původní, dobově opravovaný. Pro ověření autenticity laku je nutné odebrat vzorky a provést analýzu zachovaných laků. Pro zachování originality nutné zakonzervovat a částečně opravit. Dochází k odlupování vrstev, k výkyvům teplot a vlhkosti, proto bude v budoucnu stále více degradovat. V případě zachování v původním stavu je nutno reverzibilně zakonzervovat, pro provozování zastavit jeho poškození a zaretušovat.

Pomocí FTIR spektrometrie byl proveden průzkum lakových vrstev červené a černé barvy. Bylo zjištěno, že jejich chemické složení je stejné a jde tedy o lak na bázi alkydových pryskyřic. Vrstva základového nátěru vzhledem k velkému obsahu plniv nebyla identifikována. Na rezervním kole a levém A sloupku byly nalezeny zbytky nátěrů, které byly na bázi nitrocelulózy. Z toho lze soudit, že automobil byl zřejmě celý přelakován. **Lišty:** vnější lišty jsou původní, přední krátce zřejmě při výměně chladiče a masky z jiného vozu stejného typu (lehce odlišný tvar profilu). Chromované díly karoserie vnější: Díly nárazníku a dekorační lišty jsou napadeny střední korozí, je nutné je zakonzervovat.

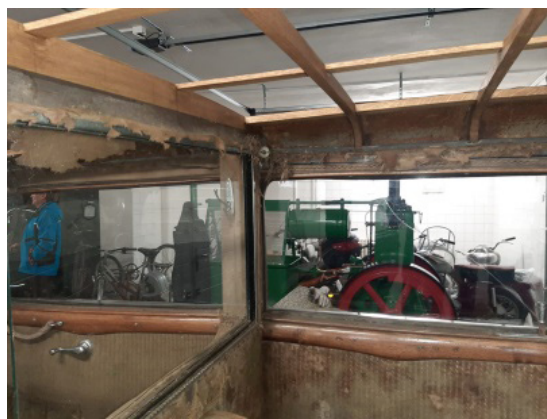
Obr. 7 Nedokončený zásah do konstrukce střechy / Unfinished intervention in the roof structure

Střecha: poškozená působením povětrnostních vlivů. Část původně zakrytá koženkou (fabrikoid), posléze byly, pravděpodobně předchozím majitelem, poškozené zbytky odstraněny. Nutné nově zatěsnit a rekonstruovat tzv. střešovicí při dodržení původních materiálů.

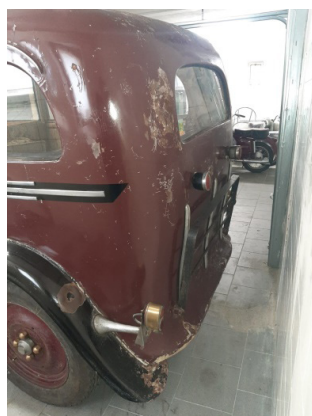
Obr. 8 Zadní část vozu a světlá / Rear of the car and lights

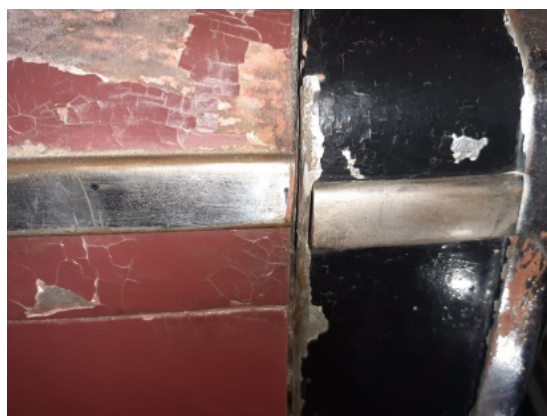
Obr. 9 Okrasné lišty / Decorative mouldings

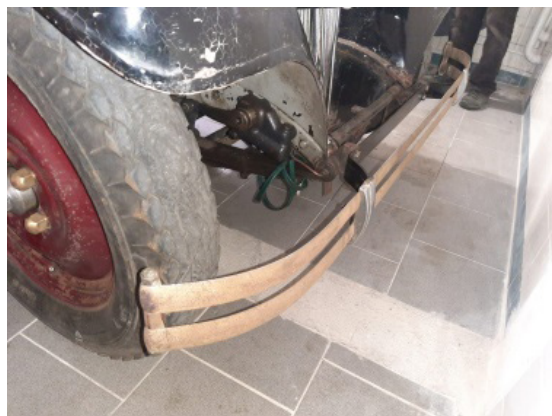
Obr. 10 Přední nárazník / Front bumper

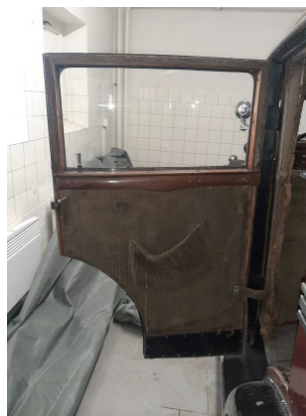
Obr. 11 Čalounění dveří / Door upholstery

Čalounění: v tomto voze je poměrně unikátně zachováno čalounění, neboť v přední části určené pro šoféry-řidiče je čalounění sedadel provedeno méně honosným materiálem (manchestrem) bez ozdob, zatímco v zadní části je materiál kvalitnější, vytkávaný a doplněný ozdobnými prýmkami a paspulemi. Odlišení prostor prostřednictvím materiálu bylo typické pro luxusní limuzíny a bývá většinou první věcí, která nenávratně mizí při neodborných zásazích a renovacích. V současné době je velmi málo dochovaných vozů, kde by bylo respektováno oddělení/odlišení prostor prostřednictvím použití odlišného textilního materiálu. Zadní část vozu má ještě prvky původního čalounění, ale kvůli špatnému stavu střechy došlo k velkému poškození podhledu a celkově celého čalounění. V zadní části je poškozeno natolik, že jeho obnovení bude velmi obtížné.

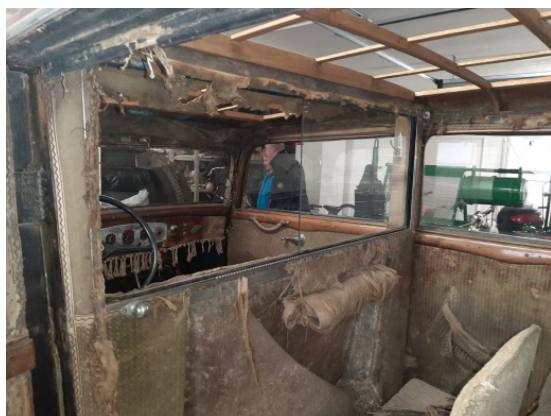
Obr. 12 Interiér zadní části / Rear interior

Vnitřní přepážka: poškozena, chybí sklo včetně aretace. Chybí madlo pro nastoupení zadních cestujících.

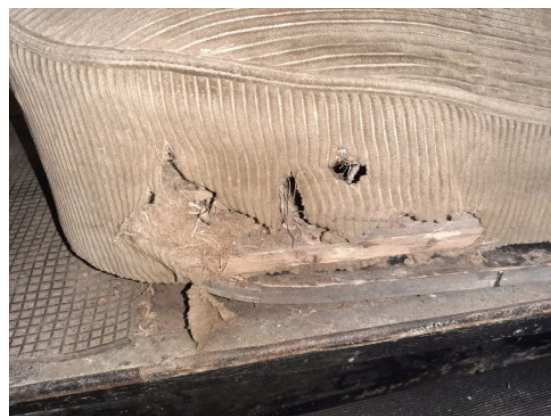
Obr. 13 Detail čalounění sedáku / Detail of seat upholstery

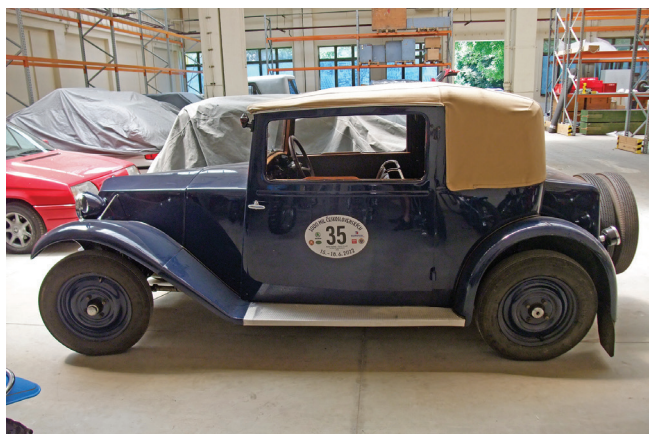
Obr. 14 Tatra 57 polokabrio, celkový pohled / Tatra 57 semi-cabrio, general view

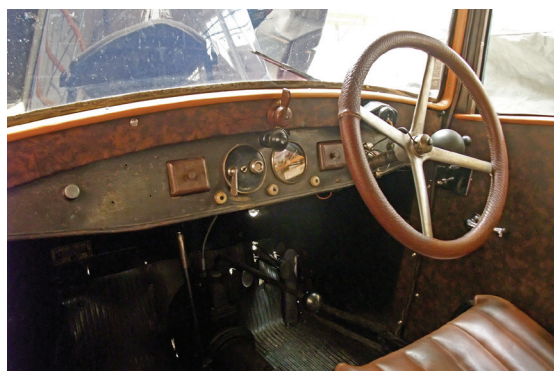
Obr. 18 Přístrojová deska v původním stavu, nepůvodní tachometr
Car dashboard in original condition, non-original speedometer

Přístrojová deska: původní povrch, osazen nepůvodní funkční tachometrem. Spínací skříňka byla po opravě zcela funkční. Z neznámých důvodů jsou v levé straně palubovky vyvrtány tři díry o průměru 4 mm, pravděpodobně sloužící k uchycení nějaké interiérové dekorace.

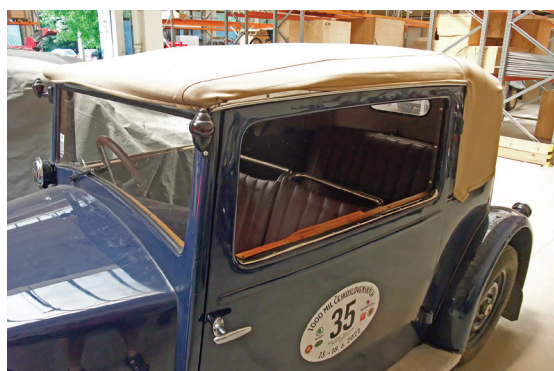
Obr. 20 Nepůvodní střecha / Non-original roof
