HÁJOVNA Z VALAŠSKÉ BYSTŘICE – NOVÁ EXPOZICE VALAŠSKÉHO MUZEA V PŘÍRODĚ

Petr Liďák • Markéta Šimčíková

Národní muzeum v přírodě, p. o., Valašské muzeum v přírodě

GAMEKEEPER'S LODGE FROM VALAŠSKÁ BYSTŘICE – NEW EXPOSITION AT THE WALLACHIAN OPEN AIR MUSEUM

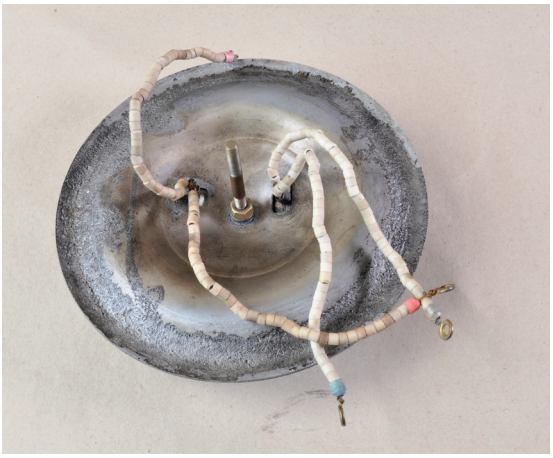
Obr. 16 *Elektrický vařič ROMO Fulnek – vyhřívací mechanismus před konzervací / Electric stove ROMO Fulnek – heating mechanism before conservation*
