GRANÁTOMETNÉ PUŠKY S KŘESADLOVÝM ZÁMKEM – PRŮZKUM A RESTAUROVÁNÍ PO POŽÁRU

Petr Vaníček

Technické muzeum v Brně, Metodické centrum konzervace

GRENADE LAUNCHERS WITH FLINTLOCK – SURVEY AND RESTORATION AFTER FIRE

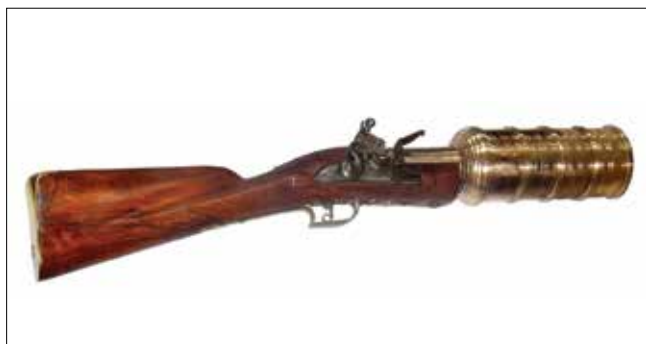
Obr. 1. Granátometná puška Z 11, SNM – Múzeum Betliar, stav před požárem na hradě Krásna Hôrka. Foto SNM – Múzeum Betliar / Grenade launcher Z 11, SNM – Betliar Museum, condition before the fire in the castle of Krásna Hôrka. Photo SNM – Betliar Museum

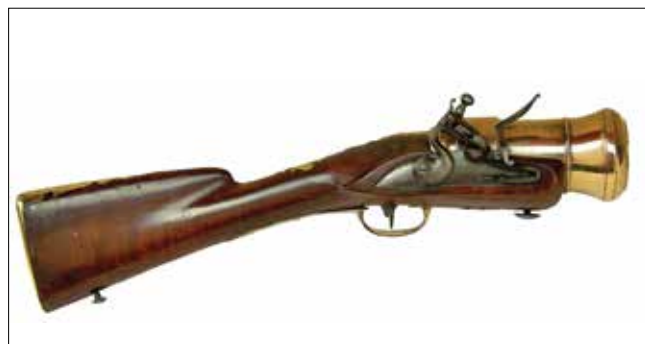
Obr. 2. Granátometná puška Z 56, SNM – Múzeum Betliar, stav před požárem na hradě Krásna Hôrka. Foto SNM – Múzeum Betliar Grenade launcher Z 56, SNM – Betliar Museum, condition before the fire in the castle of Krásna Hôrka. Photo SNM – Betliar Museum
